# アンデルセン芸北100年農場計画 -スタッフ棟-

## コンセプト

## 概要

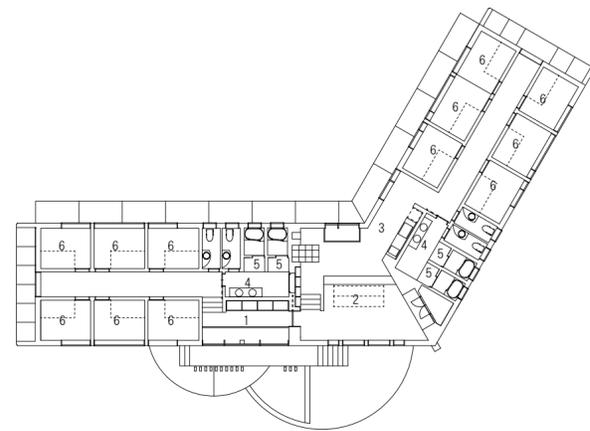
1F平面図 S=1:300

- 1. 玄関ホール
- 2. ラウンジ
- 3. キッチン
- 4. 洗面室
- 5. 脱衣室
- 6. 居室

この建物も同様にアンデルセン芸北100年農場内に建築されている。  
 スタッフ棟と名付けられたこの建築は、農場で農業実習を行う若手社員のための宿舎である。  
 ゲストハウス棟と隣接して建てられており、施設の相互利用が可能なるよう配慮されている。  
 この建築もデンマークらしさがデザインコンセプトになっており、外観や内部空間の作り方、仕上材の選択等に注意を払った。  
 中央部のラウンジを挟んで両翼に男女別の個室や浴室、トイレ等が設けられていて、内部空間は切妻の高い天井を生かして、室内に変化と開放感を作り出している。  
 外壁は地元産の杉板を下見板として利用し、濃い目の彩色を施して、ゲストハウスのコンクリート化粧打放しとの仕上材の違いを強調した。  
 内部の仕上も出来る限り簡素にし、床はコンクリート直押え、壁はペンキ仕上、建具や造作家具にはシナ合板や無垢の柾木を使ってデンマークの建築の持つ素朴さを表現した。  
 室内の照度が均質化されがちな天井照明を極力避けて、ブラケットやペンダントによって意図的に照度変化を演出し、ここにも北欧的な空間づくりを取り入れた。
