潮温泉施設

コンセプト

概要

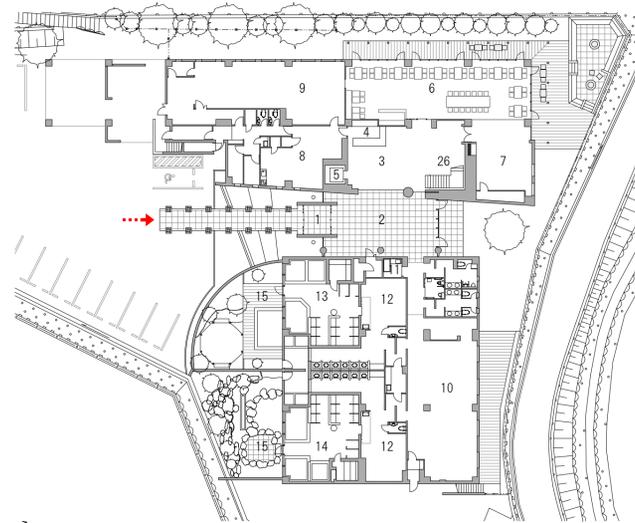
1階平面図

また、建物を江の川側に寄せ、客室を河畔に沿うように配置することによって江の川の渓流と内部の一体化を図っている。

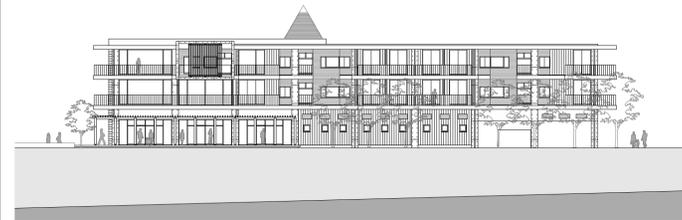
西側立面図

建物の外観は水平垂直のグリットの連続性を基本としたシンプルな構成としている。それぞれのグリットには木調・濃紺といった自然になじむ質感・アースカラーの素材を組み込み、建築のボリューム感にも細心の注意を払うことにより、美郷町の恵まれた豊かな自然の背景に溶け込み、周囲の緑や川面になじむ外観デザインとなるように配慮している。

屋根 コンクリート直コテ押えの上、断熱材付シート防水
 外壁 1 コンクリート打放し補修押えの上、吹付タイル トップのみ
 外壁 2 鉄骨下地の上、カラーベスト貼
 外壁 3 鉄骨下地の上、サイディング貼

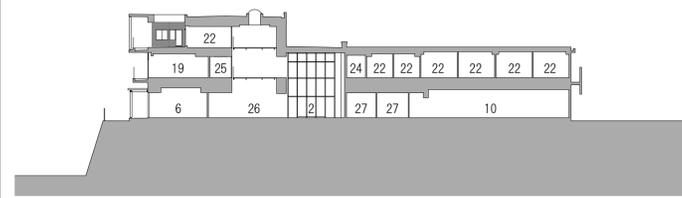
断面図

階数 地上3階
 軒高 10.300 m
 最高高 14.600 m
 敷地面積 4,518.21 m² (1,366.75 T)
 建築面積 1,231.81 m² (372.62 T)
 延床面積 2,332.37 m² (705.54 T)
